# **Memoria de las actuaciones arqueológicas en las Termas Orientales de La Alcudia (Elche, Alicante).**

**Campaña 2017**

**PROYECTO: Arqueología y socialización del conocimiento en La Alcudia de Elche. Las Termas Orientales y áreas circundantes (ASTERO)**

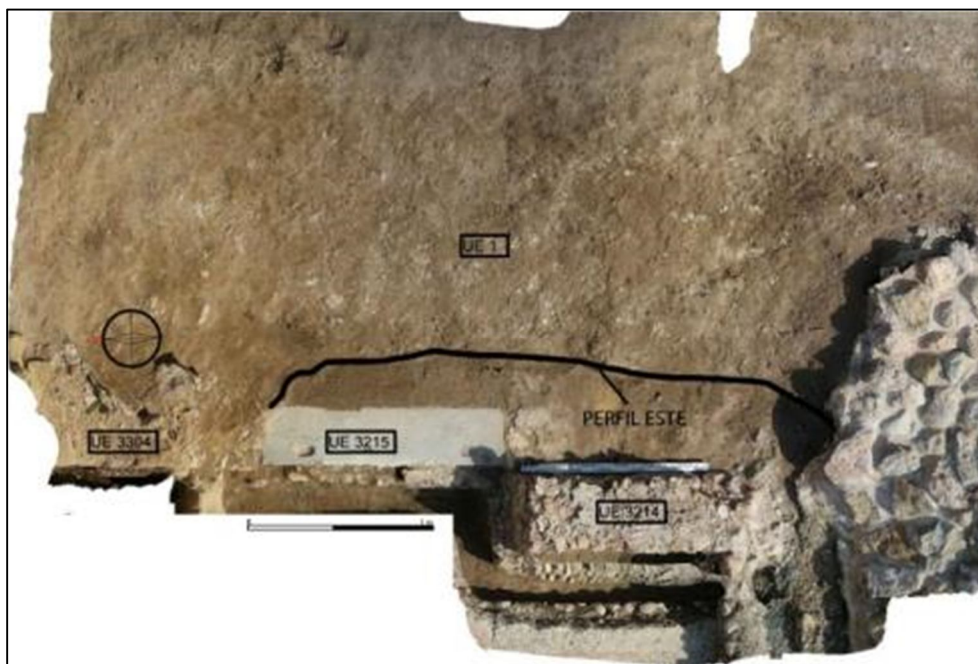
*Fig. 5. Vista en planta de UE 1 en el extremo SW del área situada sobre los Ambientes 25, 28, 29 y 30*

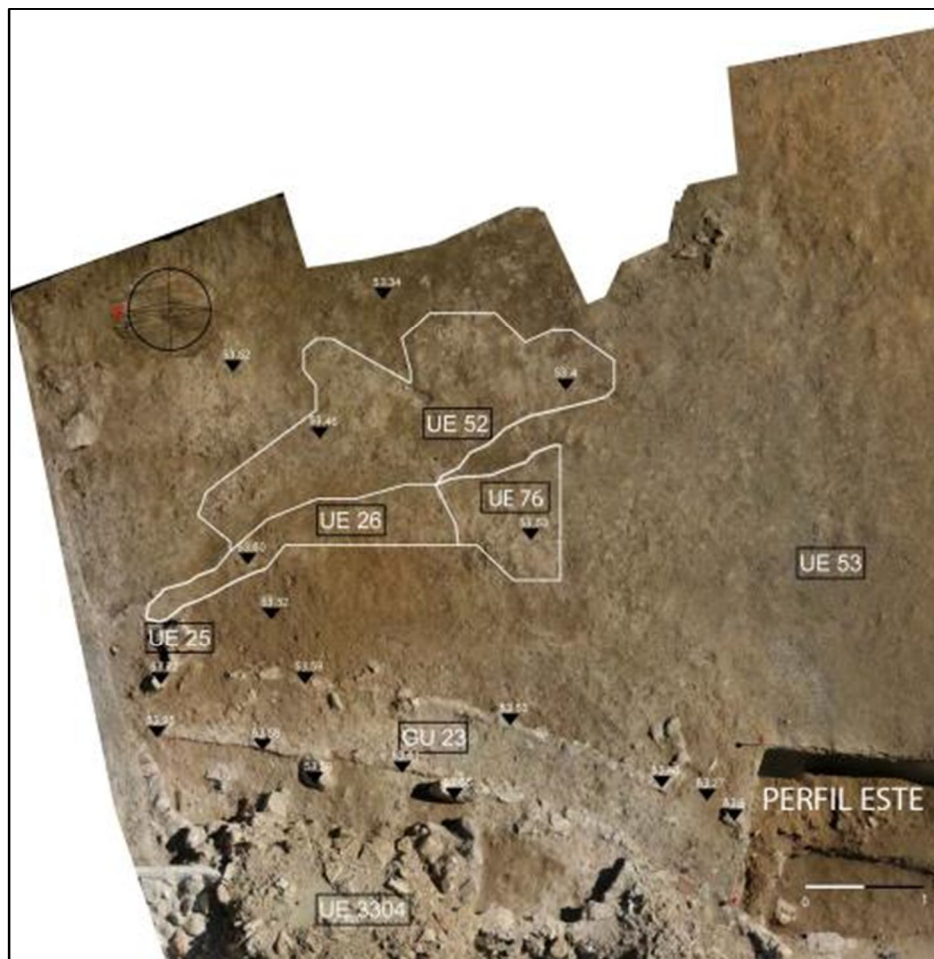
Fig. 7. Planta con la ubicación de la acequia GU 23 y de las UUEE más cercanas

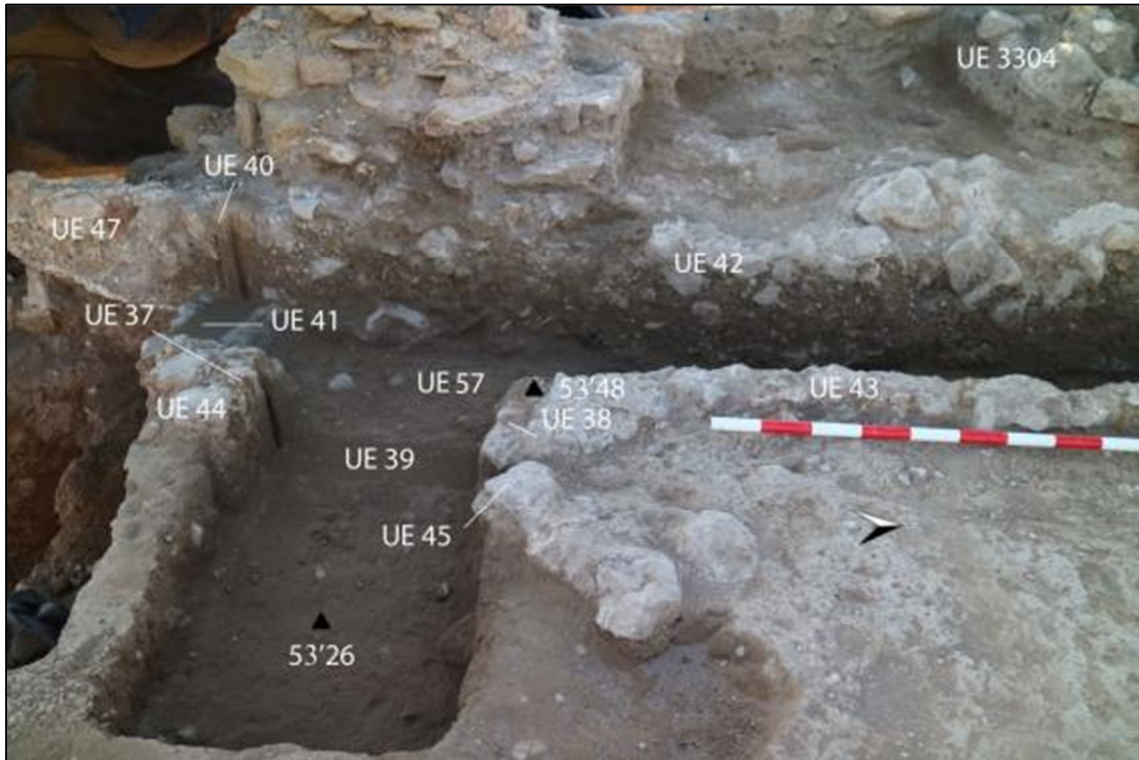
*Fig.9. Vista en detalle de las principales UUEE que forman parte de la acequia*

Los dos brazales de la canalización de agua están excavados en **UE 53**, un estrato de tierra de tonalidad castaño-anaranjada y de tendencia horizontal situado bajo **UE 1** que abarca toda la superficie del corte. Fue interpretada como el suelo agrícola asociado al canal de riego de **UE 23**.

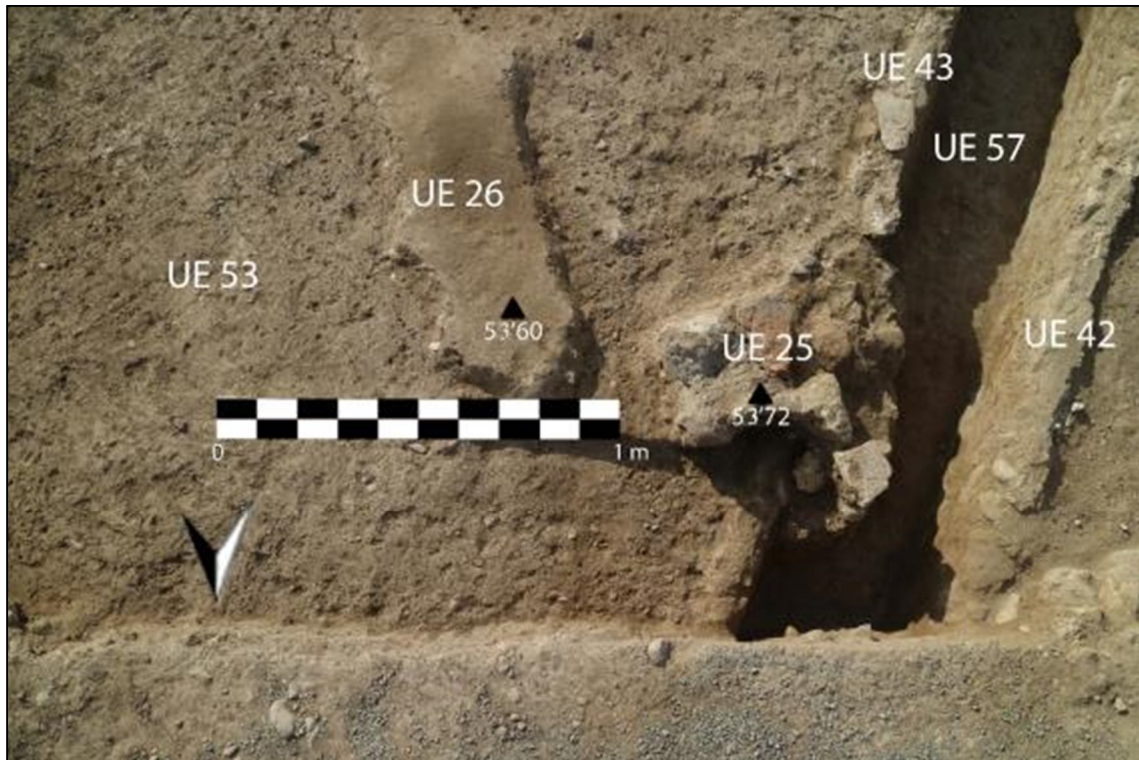
*Fig. 11. Vista en detalle del tramo septentrional de la acequia de GU 23, donde se aprecia la ubicación de las UUEE 25 y 26*

Tan solo a 0'50 m al E de la estructura indeterminada de **UE 25**, directamente sobre el firme -**UE 53**-, encontramos un nivel muy compacto de mortero de cal, de tendencia horizontal -**UE 26**-. Identificado como restos de un posible pavimento, únicamente se conservaba un tramo estrecho y alargado de aproximadamente 2 x 0'5 m cuya longitud máxima se situaba en el eje N-S.

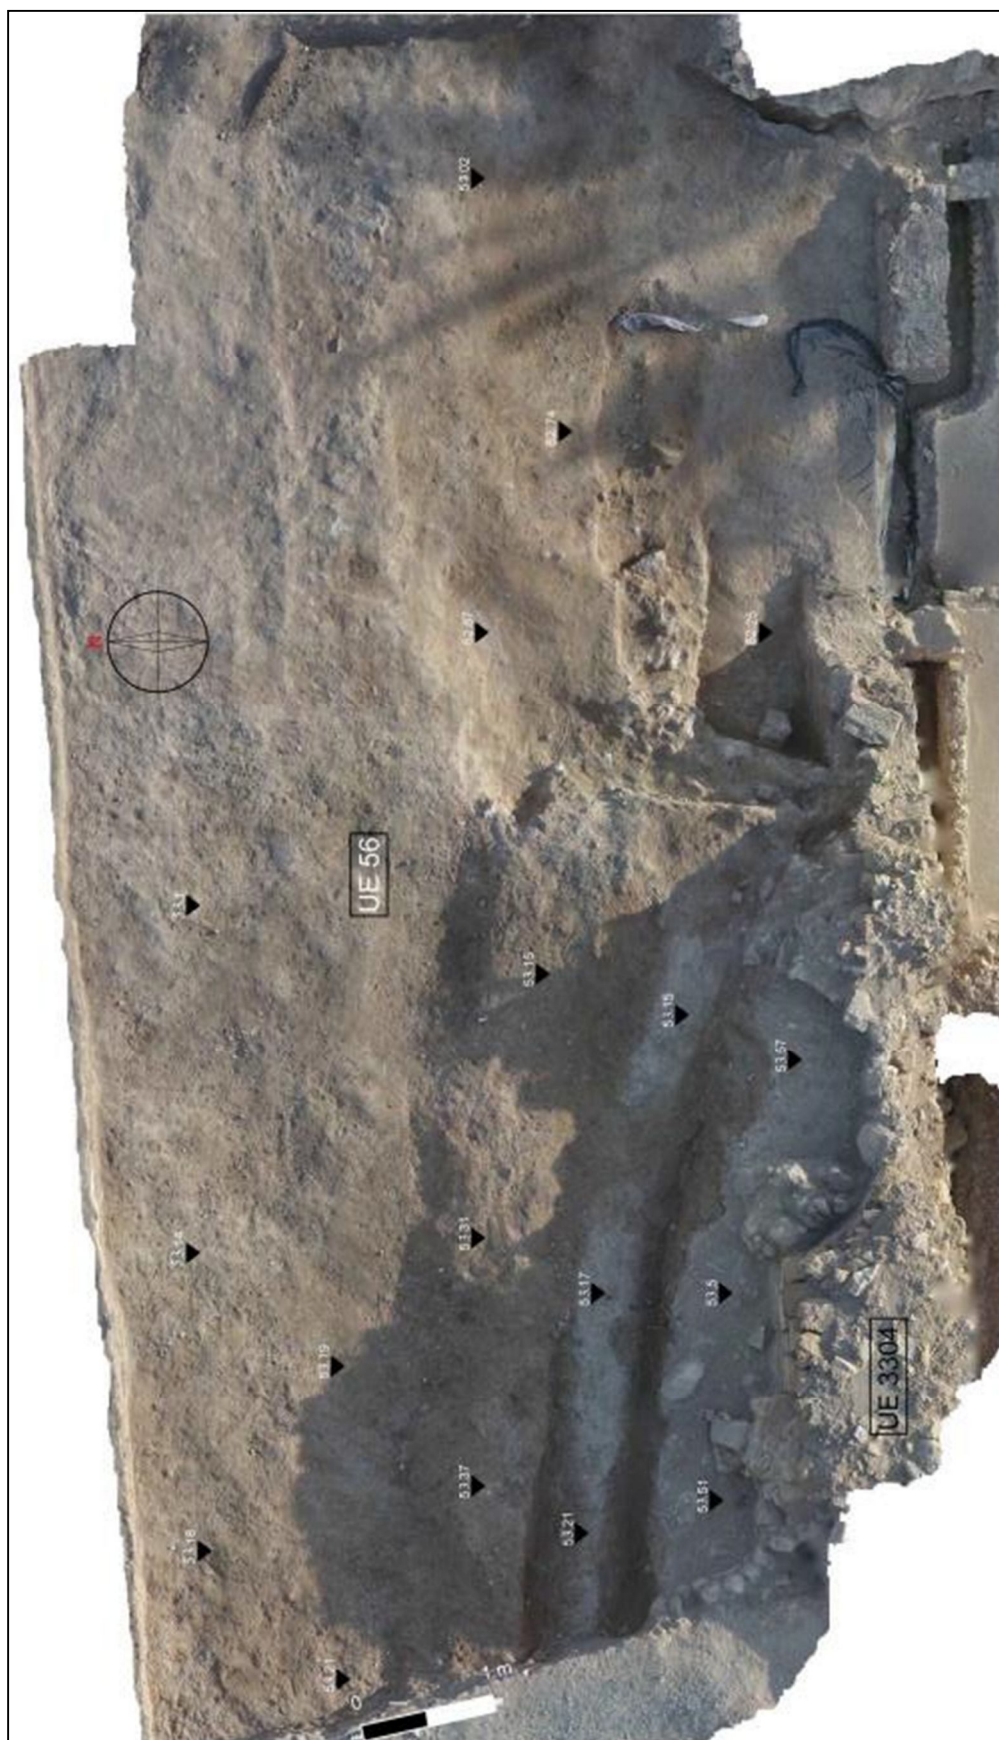
Fig. 13. Planta estratigráfica inicial de la UE 56

Su exhumación sacó a la luz a un nuevo paquete, la **UE 56**. Se trata de un estrato de tonalidad parda y textura disgregada, con presencia de piedras, gravas y materiales arqueológicos. Adopta una tendencia horizontal salvo en la zona afectada por la fosa de **UE 6**, donde desciende en talud en sentido E-W.

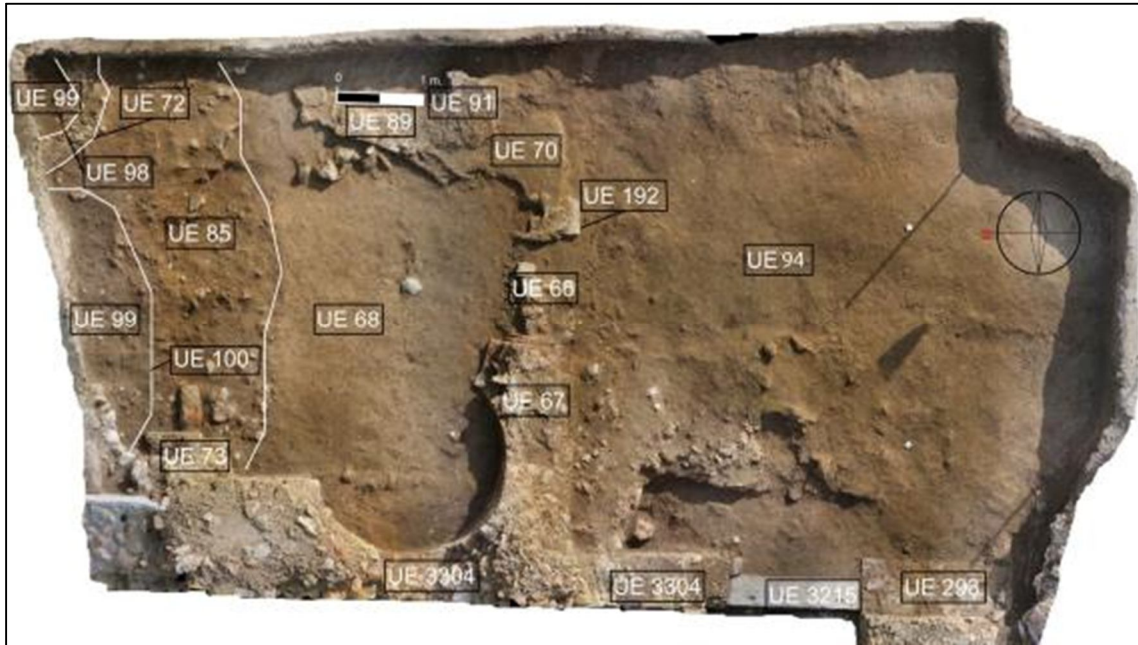
*Fig. 14. Ubicación de las distintas UUEE registradas tras la remoción de UE 56*

Tras documentar el nivel superficial de esta **UE 56** se procedió a excavarla, lo que permitió identificar una serie de estratos y estructuras que posibilitaron individualizar al Ambiente 25.

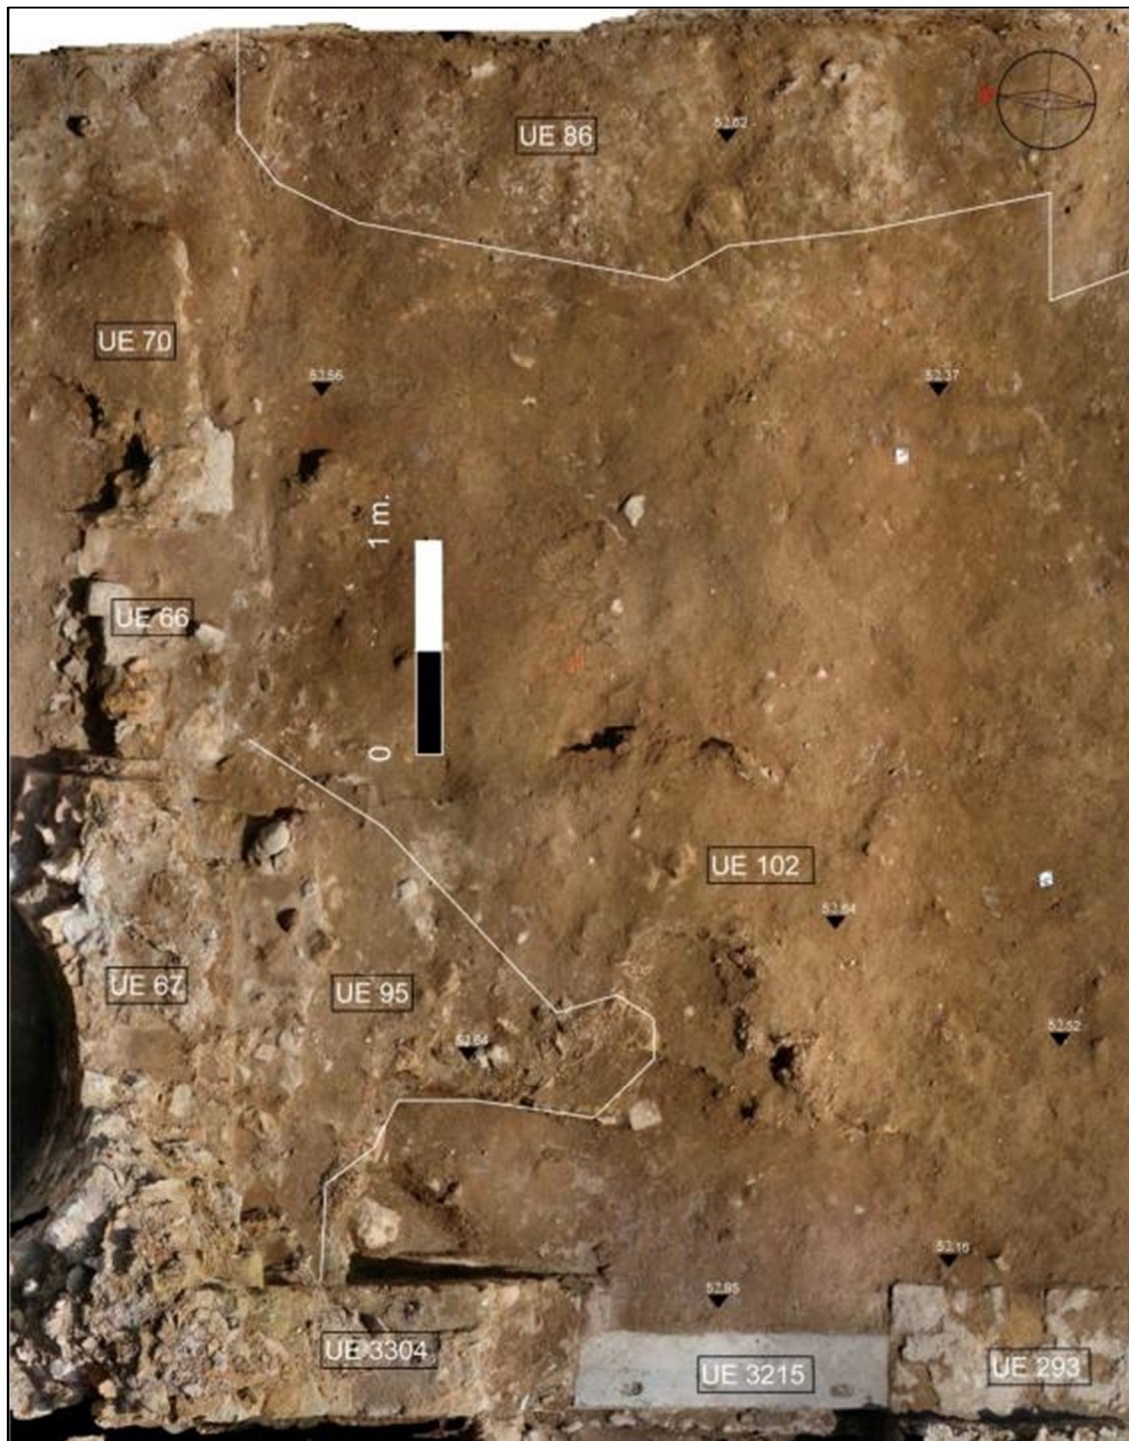
*Fig. 18. Planta estratigráfica del interior del Ambiente 25, donde se distingue la capa superficial de las UUEE 95, 102 y 86*

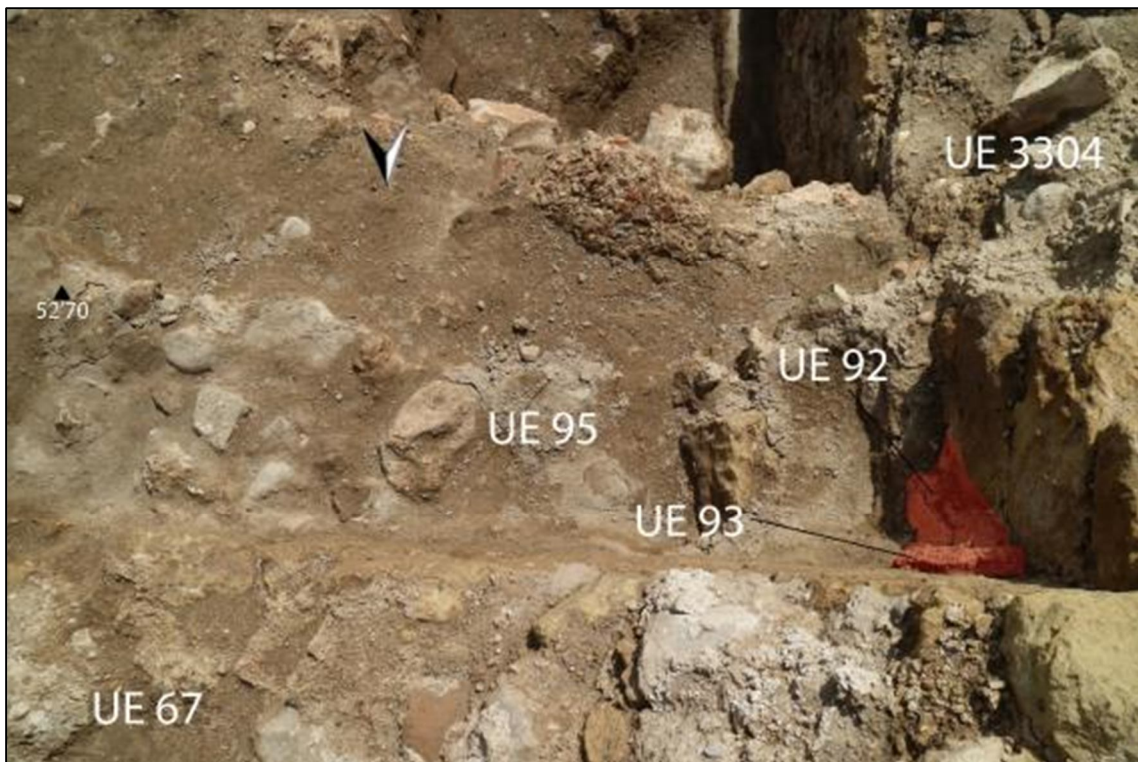
*Fig.219. Vista en detalle (rojo) de la ubicación de los enlucidos UUEE 92 y 93*

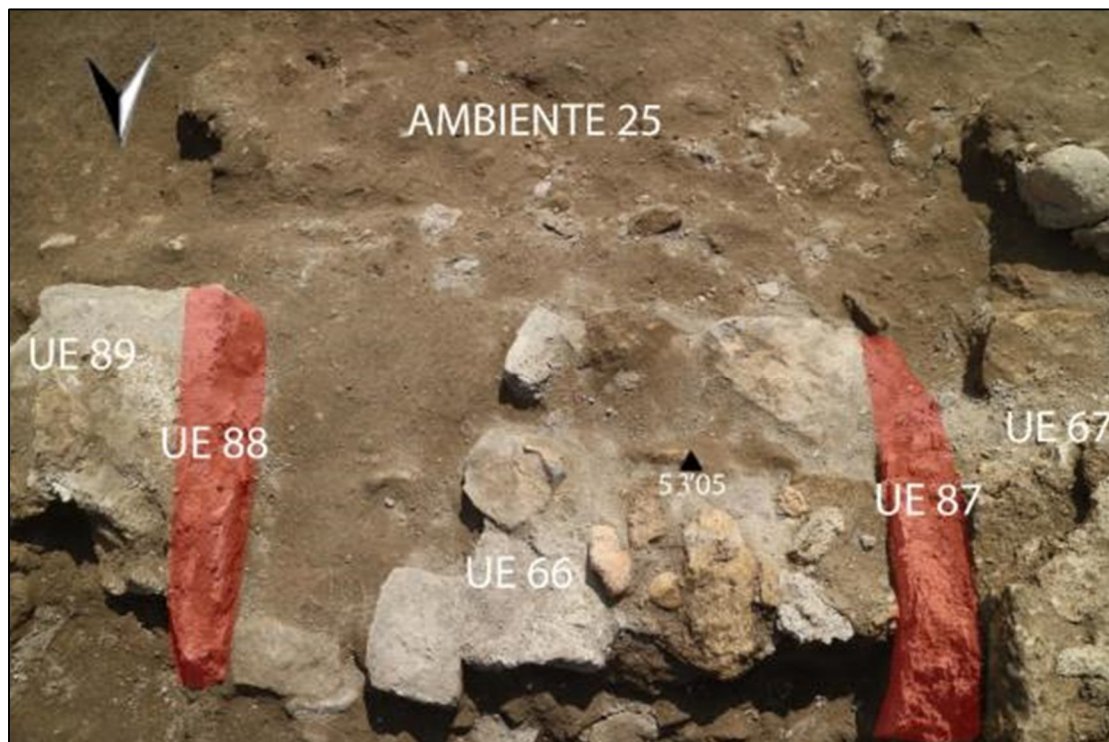
*Fig. 20. Vista en detalle (rojo) de la ubicación de los enlucidos de UUEE 88 y 89*

La retirada de **UE 70** **-que también cubría parcialmente a UE 66-** facilitó la documentación de **UUEE 87 y 88**. Son dos capas de enlucido parietal que revisten respectivamente la cara E del muro **UE 67** y la cara W del muro **UE 89**. Esta nueva información revelaba que el espacio existente entre ambos muros era un vano y que, por tanto, la acumulación de piedras de **UE 66**, situada entre ambas capas de enlucido, debía ser un derrumbe o, más probablemente, un cegamiento intencionado.

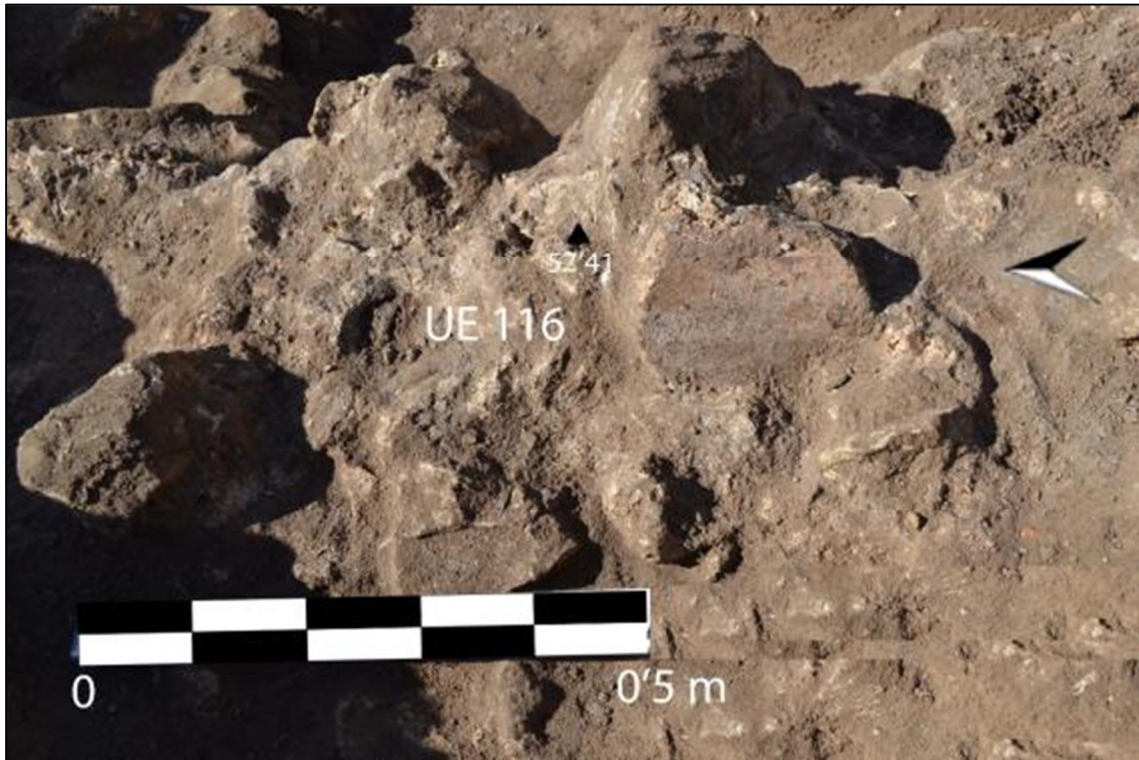
*Fig. 22. Vista en detalle de la UE 116, donde se distinguen varios de los fragmentos de placas de opus signinum que lo componen*

Decidimos agrupar todos los fragmentos de *opus signinum* que retiramos durante la excavación de la **UE 116** bajo un registro propio -**UE 165**- con el fin de poder referirnos a ellos y a su posible lugar de origen sin dar lugar a confusión con su uso posterior como volcado o relleno.

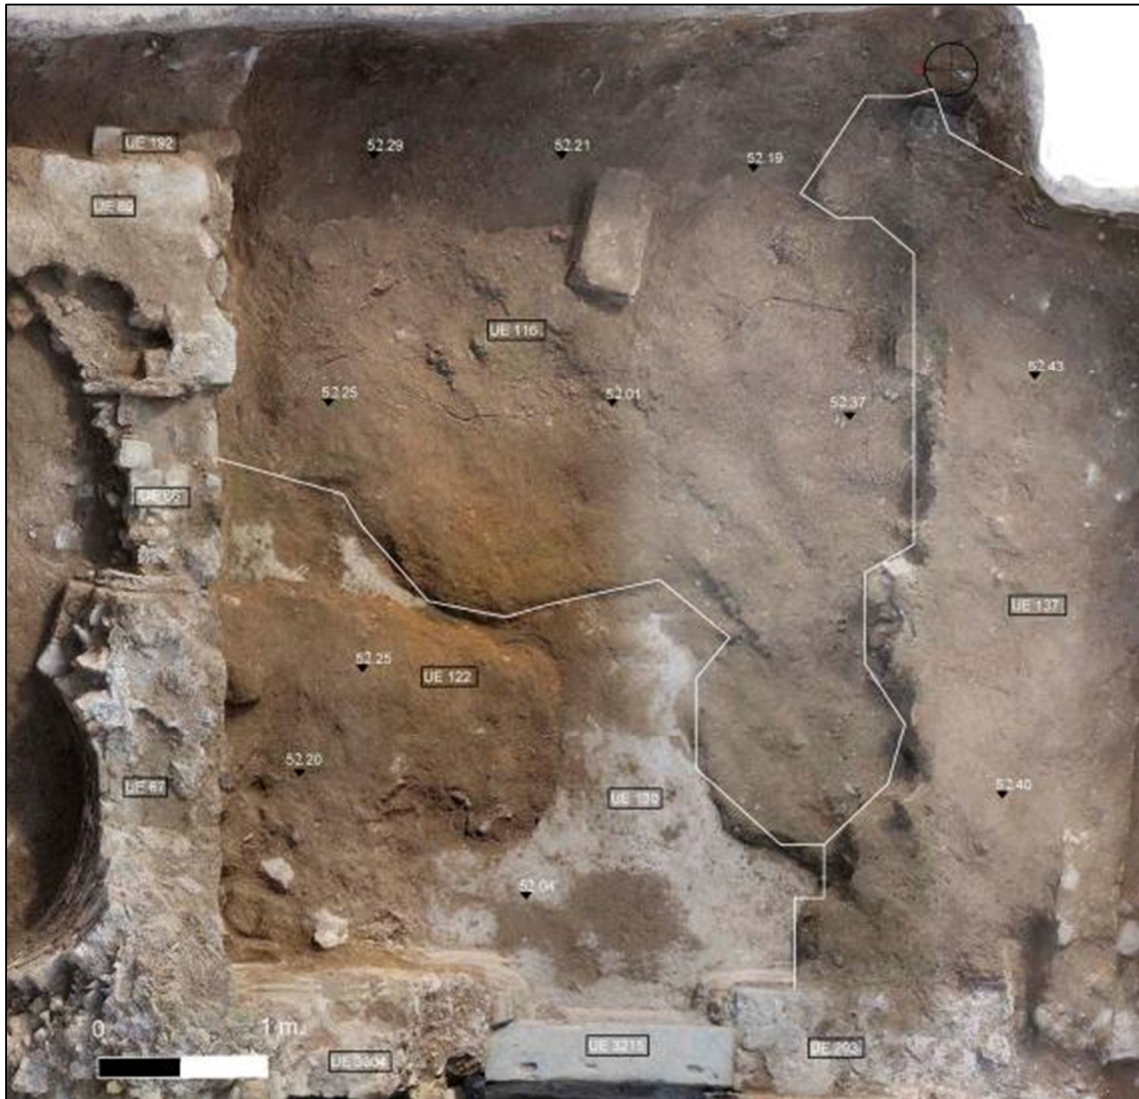
*Fig. 23. Planta estratigráfica de las UUEE 122 y 137. En el extremo E sigue presente parte de la UE 116 -en proceso de excavación-*

El desmonte del derrumbe de **UE 95** y del relleno de **UE 116** desveló la existencia de un nuevo paquete estratigráfico en el ángulo NW del Ambiente 25 -**UE 122**-, apoyándose en la cara interna de las estructuras que lo definen. Está compuesto por tierra de tonalidad anaranjada y tendencia ataludada que desciende en sentido SE. Además de tierra y arena contaba con la presencia de piedras en su interior, algunas de ellas trabajadas. Tras su extracción se comprobó que estas últimas eran, en realidad, fragmentos de un *labrum*. Fueron individualizadas como **UE 290**.

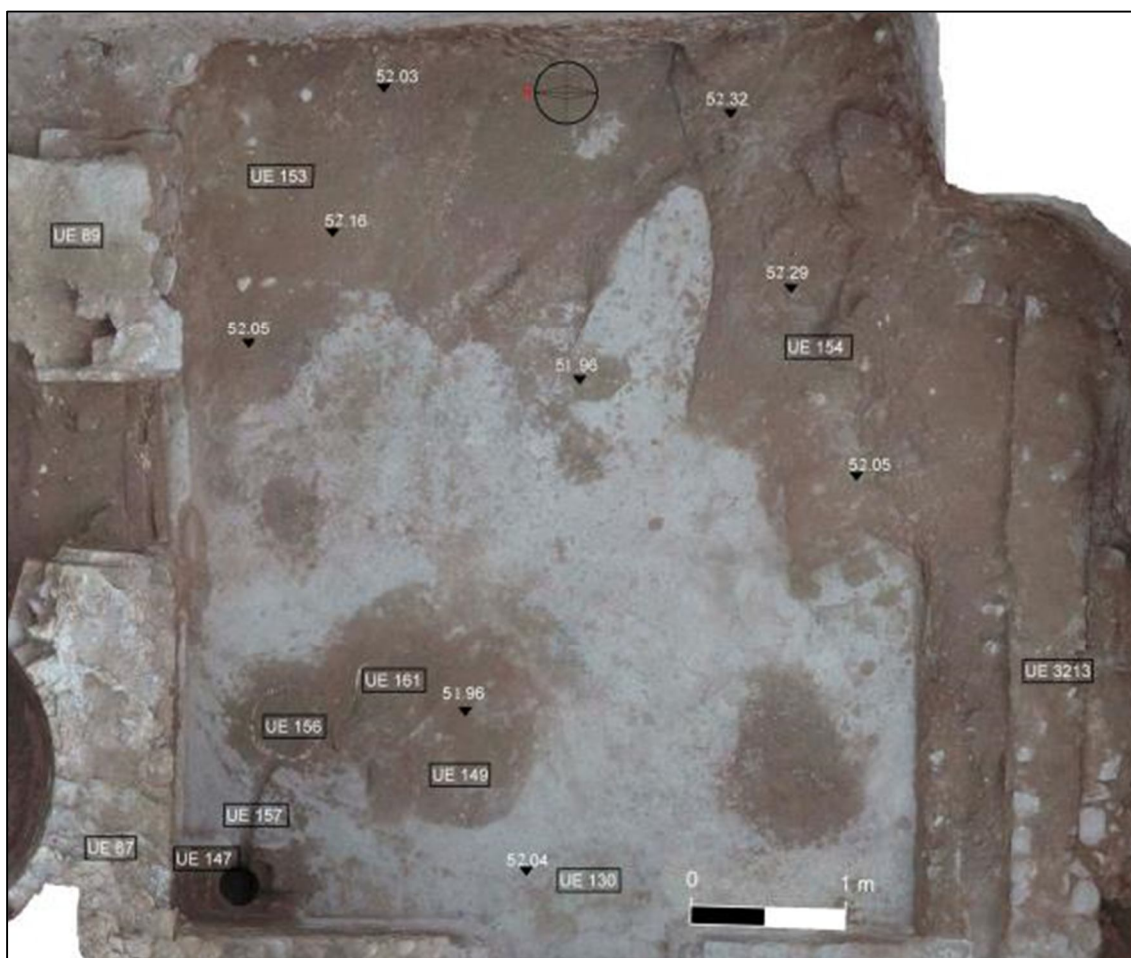
*Fig. 24. Planta estratigráfica de las UUEE 153 y 154*

Del mismo modo, la retirada de los últimos restos del paquete estratigráfico de **UE 116** en el extremo E del Ambiente 25 nos hizo registrar dos nuevos niveles de colmatación. En el ángulo NE nos encontramos con **UE 153**, una capa formada por tierra de tonalidad amarillenta, de textura arenosa y disgregada. Se apoya en las estructuras que definen el límite NE del Ambiente 25 -**UUEE 134, 69 y 192**-, al tiempo que cubre parcialmente a las **UUEE 189 y 288**. Está dispuesta en forma de talud, que desciende en sentido N-S. En el ángulo opuesto identificamos otro estrato que presenta características y disposición similares: **UE 154**. Es una capa formada por piedras y tierra de tonalidad parduzca que se apoya contra el muro de **UE 209**, descendiendo en talud en sentido S-N.

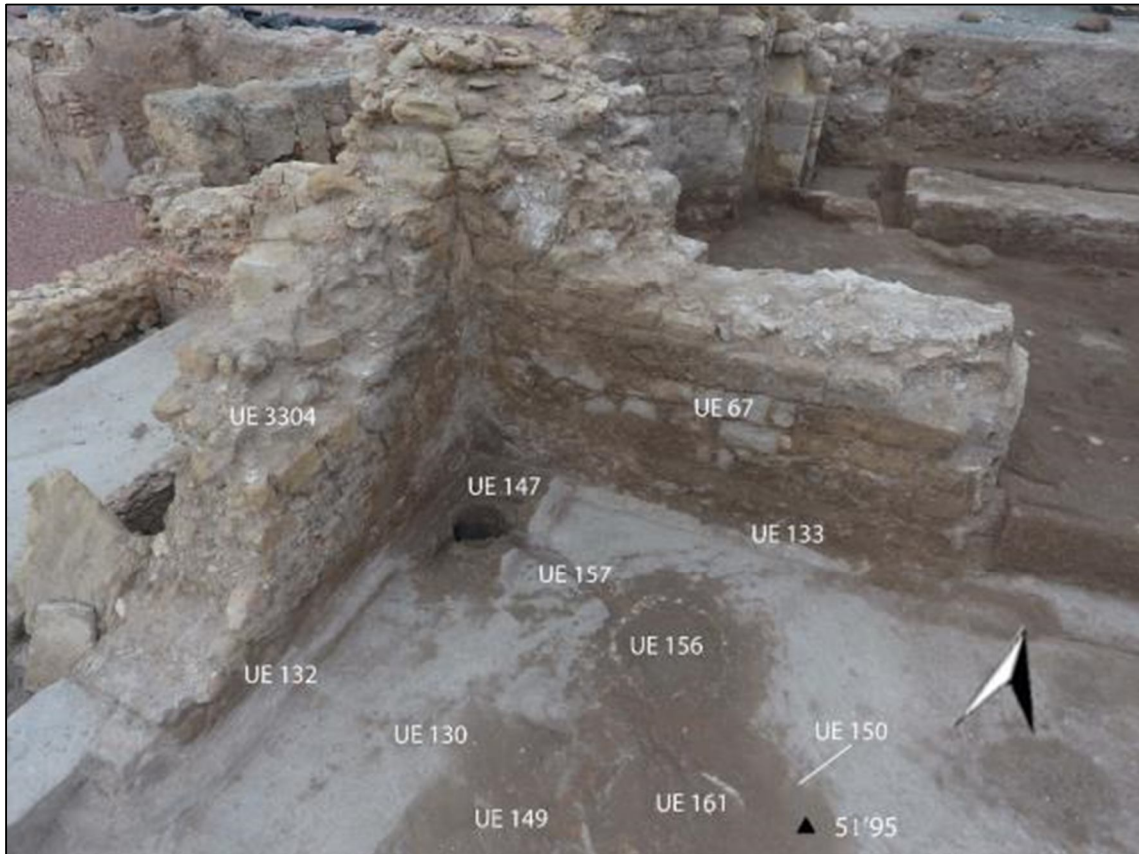
*Fig. 28. Vista en detalle del ángulo NW del Ambiente 25 con la ubicación de las UUEE 149, 150 y 161*

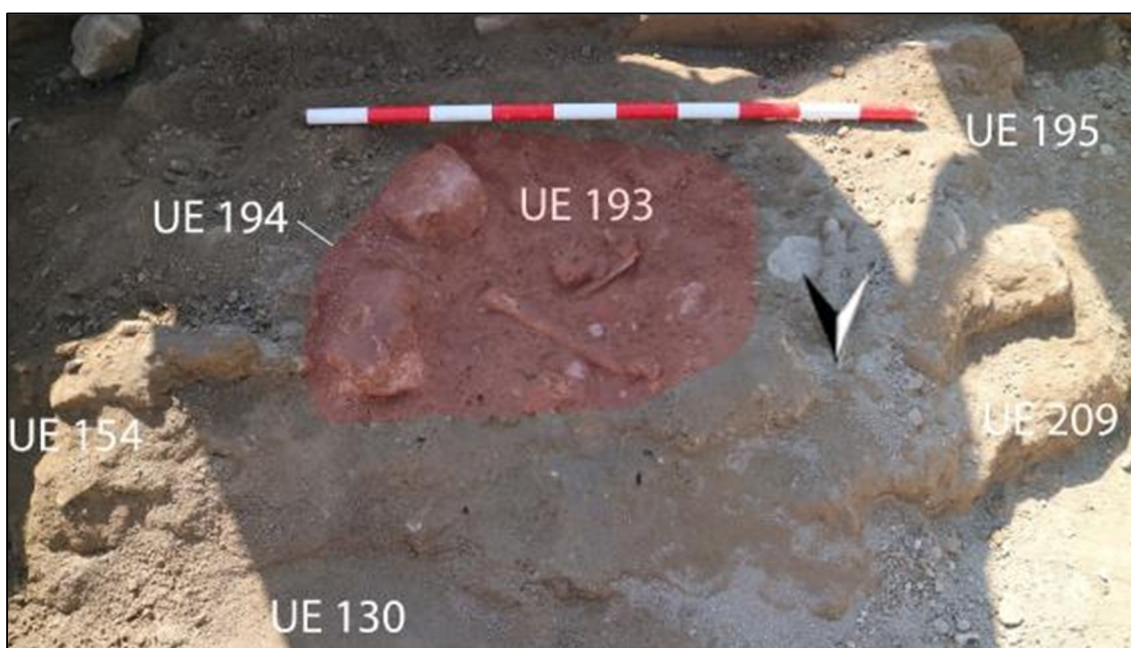
*Fig. 30. Vista en detalle de la fosa de UE 193 durante su proceso de excavación*

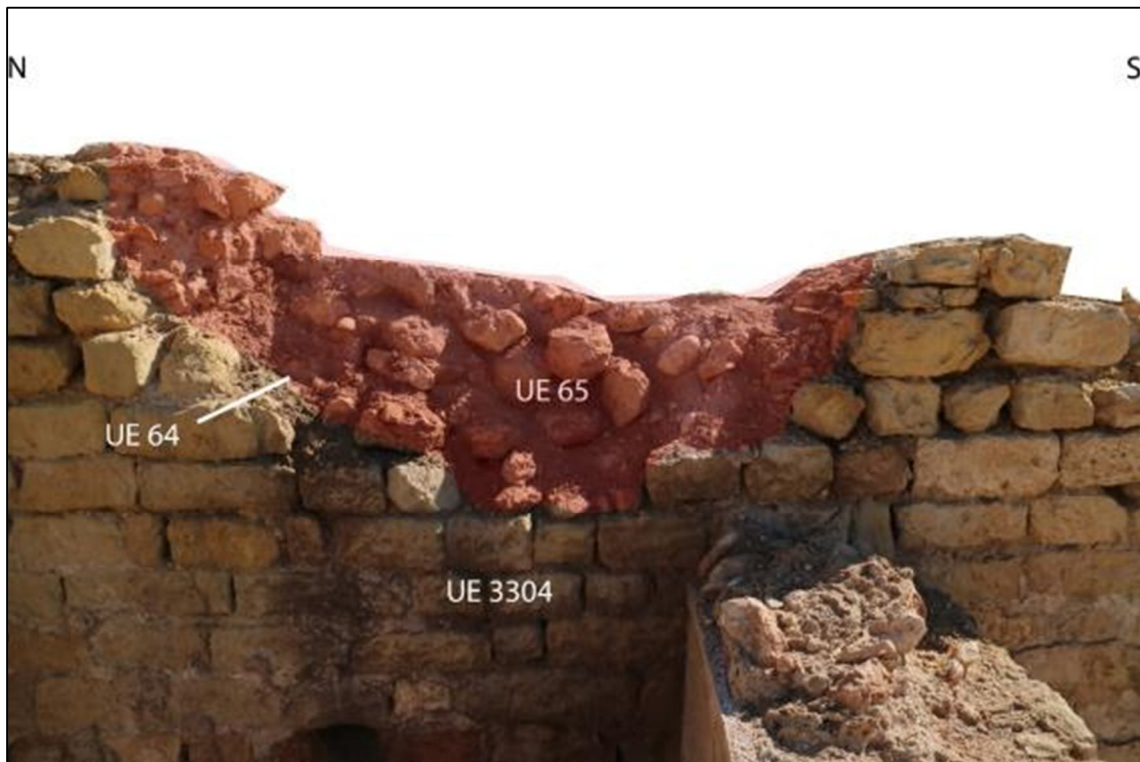
*Fig. 34. Detalle de la interfaz UE 64 y su relleno UE 65 desde cara W del muro UE 3304*

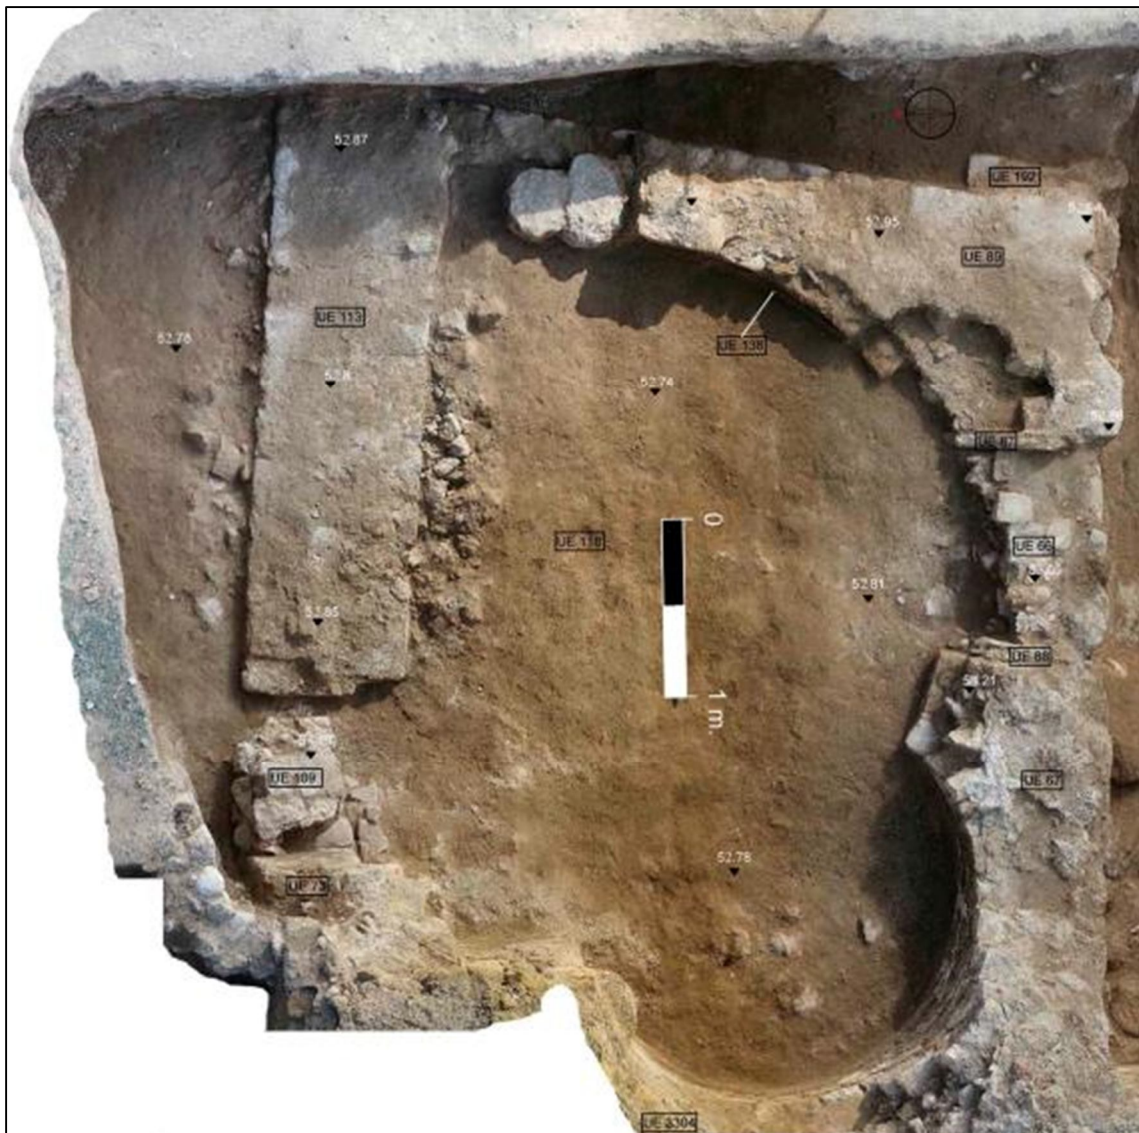
*Fig. 38. Vista del interior del Ambiente 28 donde distinguimos las estructuras que lo delimitan y la planta estratigráfica de la UE 118*

Bajo **UE 68** identificamos un nuevo estrato -**UE 118**- compuesto por tierra de tonalidad parda y piedras, con una disposición ataludada que desciende en sentido W-E. Abarca toda la superficie del Ambiente 28. En el extremo E la remoción de **UE 68** reveló la existencia de un estrato de textura dispersa y tonalidad blanquecina, motivada por la elevada presencia de mortero de cal disgregado. Es la **UE 91**, uno de los niveles que, junto a **UE 70**, cubría al muro de **UE 89**. Mientras que este último -**UE 70**- cubría su extremo S, la **UE 91** hacía lo propio con su extremo E.

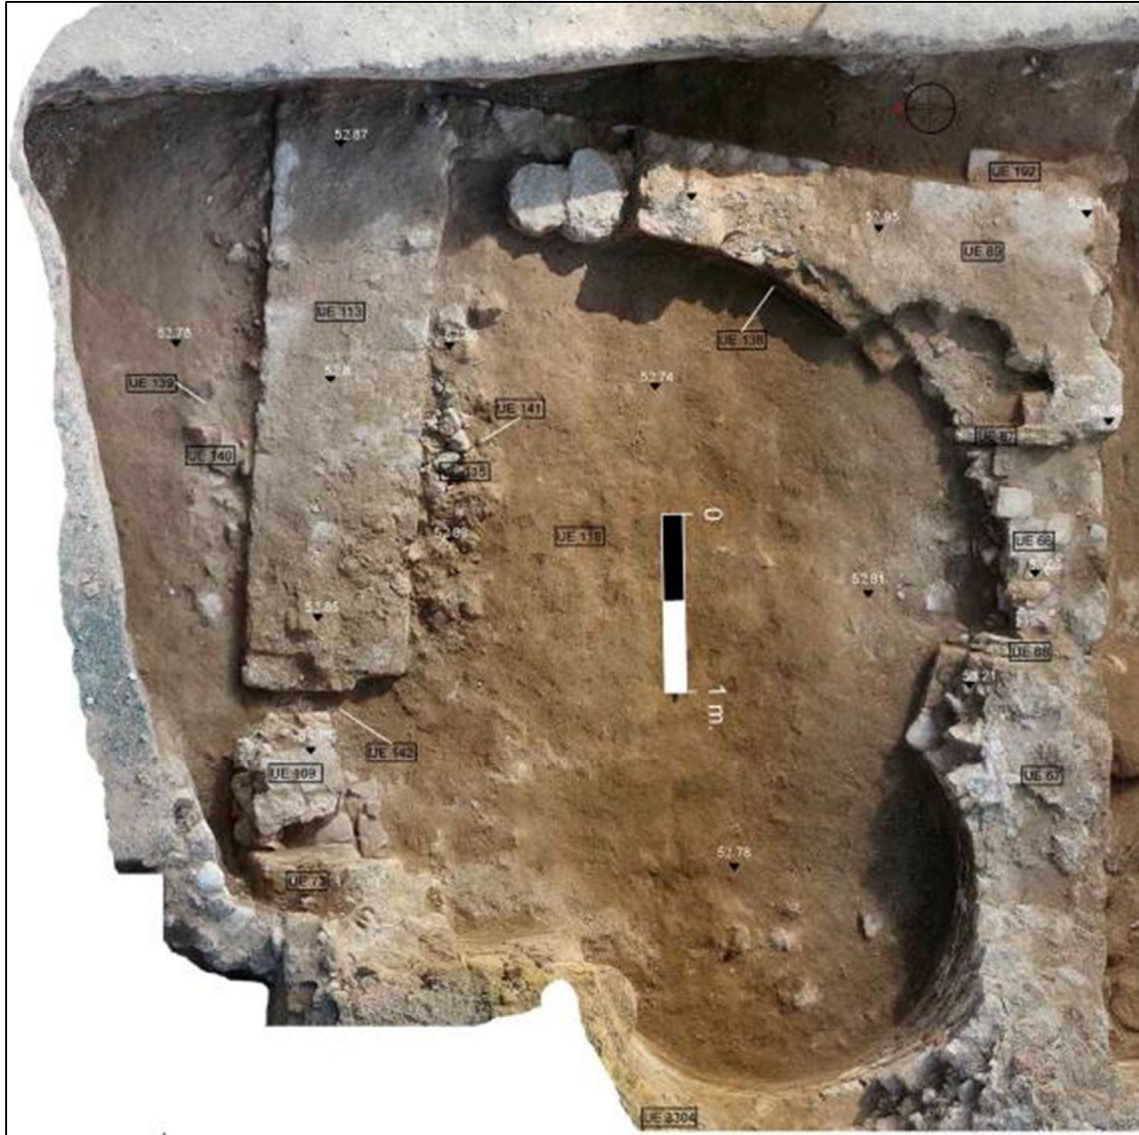
*Fig. 39. Amb. 28 con los posibles sondeos de UUEE 141, 115, 139, 140 y 142*

tras el descubrimiento de la Dama de Elche: la zanja únicamente bordea el muro y no trata de detectar más estructuras. Es más probable que nos encontremos ante una apertura del firme asociada a trabajos agrícolas o a instalación de infraestructuras donde, al dar con el muro de **UE 113** y comprobar su entidad, se optó por cerrarla y trasladar la actividad a algún otro lugar.

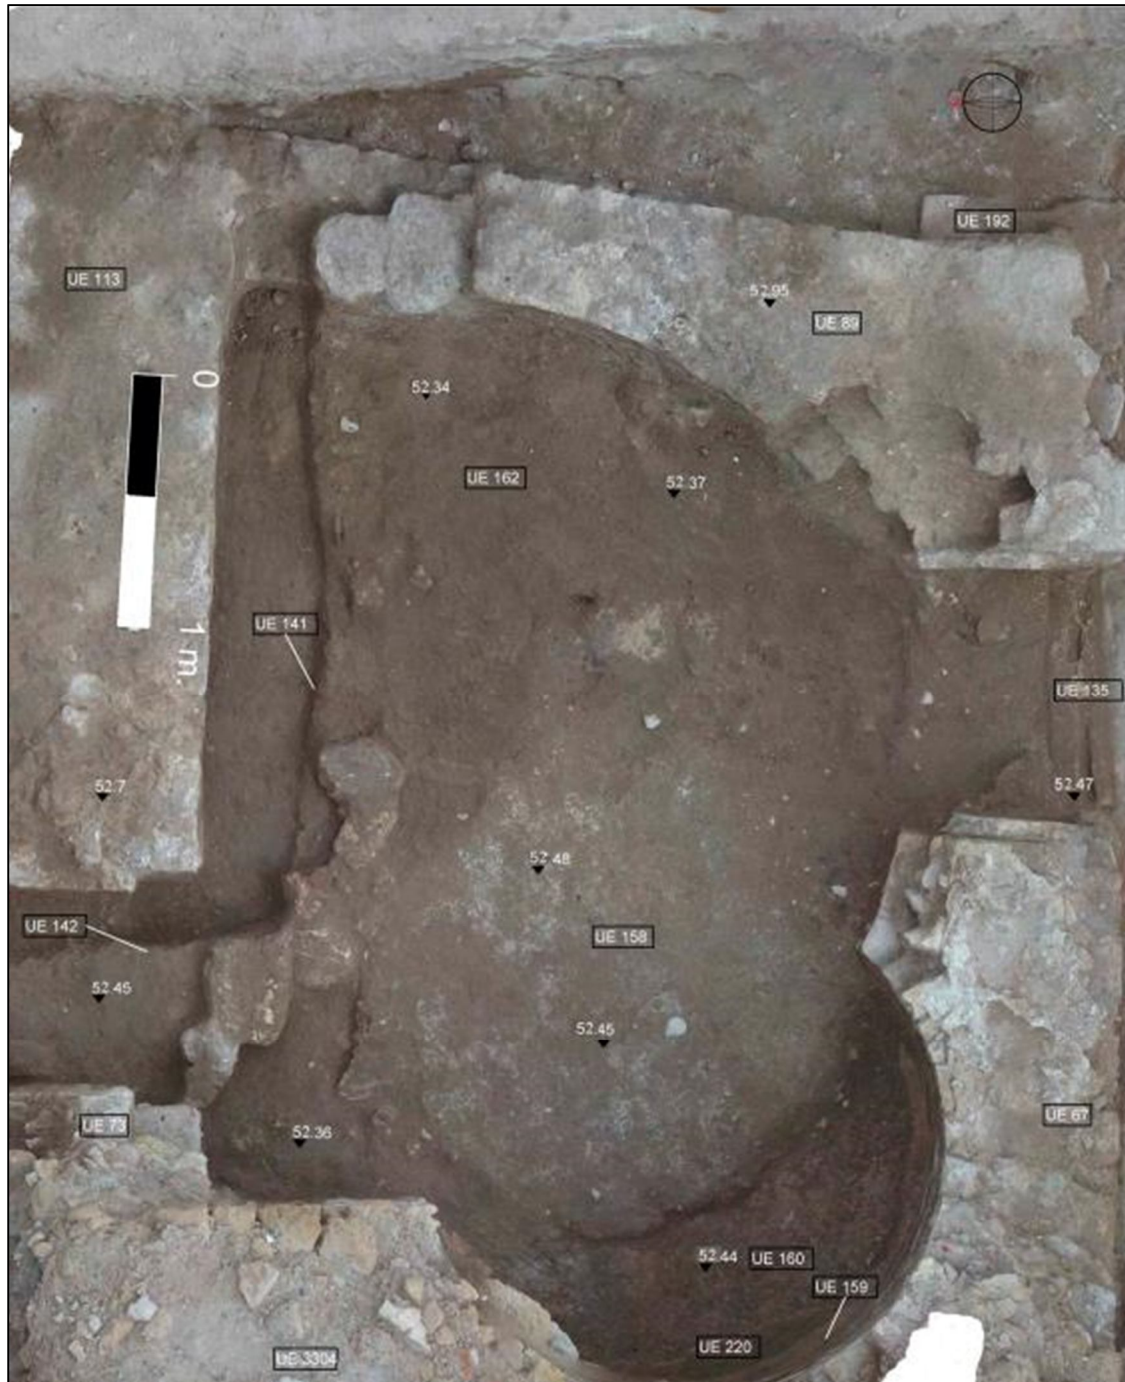
*Fig. 40. Planta estratigráfica de las UUEE 158, 162, 220 y 160*

- **UE 162.** Estrato de tierra de tendencia horizontal, de textura compacta y homogénea, que se extiende por toda la superficie interna del Ambiente 28.
- **UE 158.** Estrato de tierra de tonalidad oscura y tendencia horizontal que ocupa una posición central en el interior del Amb. 28, cubriendo parcialmente a **UE 162**.

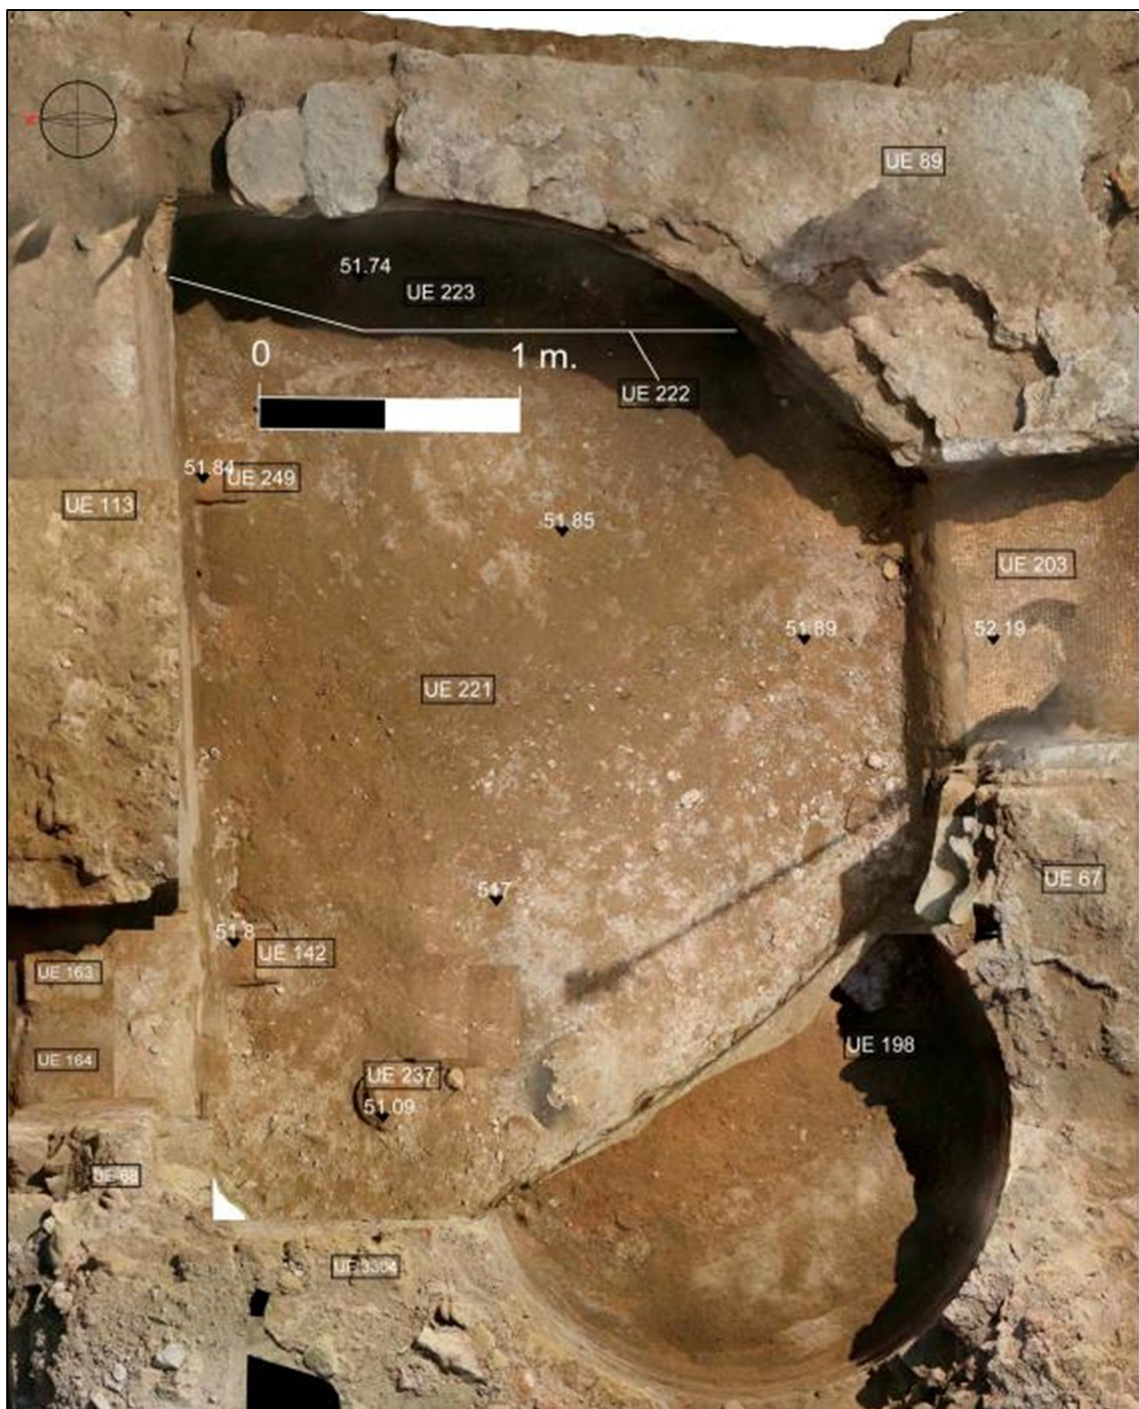
Fig. 45. Planta estratigráfica de las UUEE 221 y 223

La excavación y retirada de estas tres UUEE que colmatan la parte más superficial de la fosa **UE 197** nos llevaron a descubrir su relleno original, que fue registrado como **UE 221**. Es un nivel de tierra de tonalidad parda y tendencia horizontal que ocupa todo el interior del Ambiente 28. Entre sus componentes destaca particularmente la elevada presencia de teselas de mosaico, procedentes de la rotura del pavimento.

Está rellena por **UE 223**, un estrato de tierra de textura arcillosa y tonalidad marrón oscuro. Varios restos de estructuras -algunas *pilae* de un hipocausto- sobresalían de entre la **UE 221**, por lo que deducimos que se trata del nivel de relleno antiguo, relacionado con la rotura del pavimento de mosaico.
